ΕΛΛΗΝΙΚΗ ΔΗΜΟΚΡΑΤΙΑ  
ΑΠΟΚΕΝΤΡΩΜΕΝΗ ΔΙΟΙΚΗΣΗ ΜΑΚΕΔΟΝΙΑΣ – ΘΡΑΚΗΣ  
**1<sup>η</sup> ΕΙΔΙΚΗ ΕΠΙΤΡΟΠΗ**  
**ΕΠΙΚΙΝΔΥΝΩΝ ΕΤΟΙΜΟΡΡΟΠΩΝ**  
**ΧΩΡΙΚΗΣ ΑΡΜΟΔΙΟΤΗΤΑΣ ΚΕΝΤΡΙΚΗΣ ΜΑΚΕΔΟΝΙΑΣ**  
**(Ε.ΕΠ.ΕΤ. Κ.Μ.)**

ΟΙΚΟΔΟΜΗ: **ΔΙΩΡΟΦΟ ΚΤΙΣΜΑ ΑΝΩ ΤΩΝ 100 ΕΤΩΝ**  
ΘΕΣΗ: επί της οδού 17ης Οκτωβρίου 17, στην Νάουσα  
ΦΕΡΟΜΕΝΟΙ ΙΔΙΟΚΤΗΤΕΣ **Καραγιαννοπούλου Βασιλική**

**ΕΚΘΕΣΗ ΑΥΤΟΨΙΑΣ της 1ης ΕΙΔΙΚΗΣ ΕΠΤΑΜΕΛΟΥΣ ΕΠΙΤΡΟΠΗΣ ΕΠΙΚΙΝΔΥΝΩΣ ΕΤΟΙΜΟΡΡΟΠΩΝ ΤΗΣ ΑΔΜΟ, ΧΩΡΙΚΗΣ ΑΡΜΟΔΙΟΤΗΤΑΣ ΚΕΝΤΡΙΚΗΣ ΜΑΚΕΔΟΝΙΑΣ**

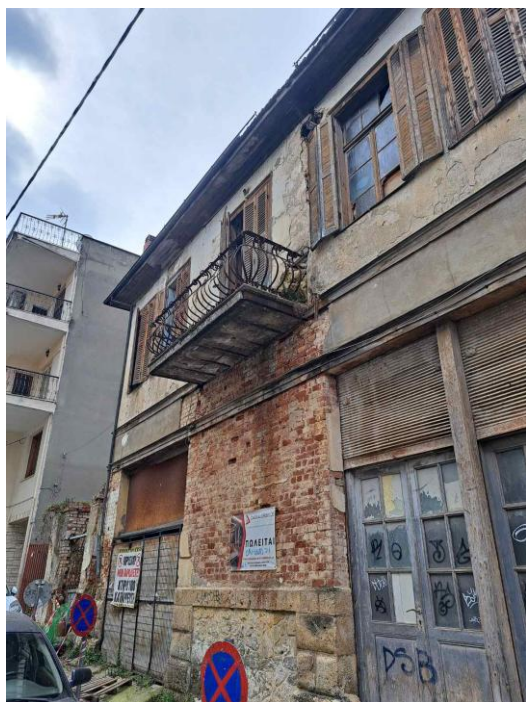
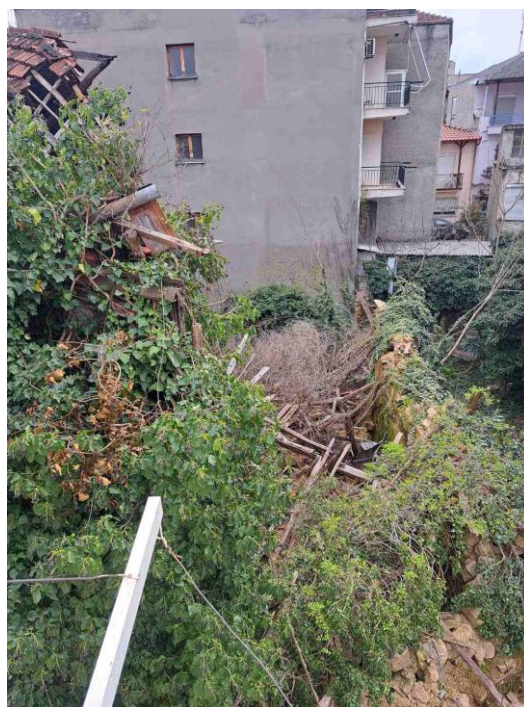
Επί του παρόντος, διατηρείται μόνο η πρόσοψη του κτιρίου, η οποία εμφανίζει σημαντικές φθορές, απώλεια μάζας και ρηγματώσεις. Ο εξώστης, καθώς και τα υπόλοιπα δομικά στοιχεία (όπως τα γείσα της στέγης και τα ξύλινα κουφώματα), κρίνονται εξαιρετικά επικίνδυνα προς κατάρρευση. Η οπίσθια όψη έχει ήδη καταρρεύσει, ενώ η στέγη παρουσιάζει έντονα φαινόμενα ολίσθησης.

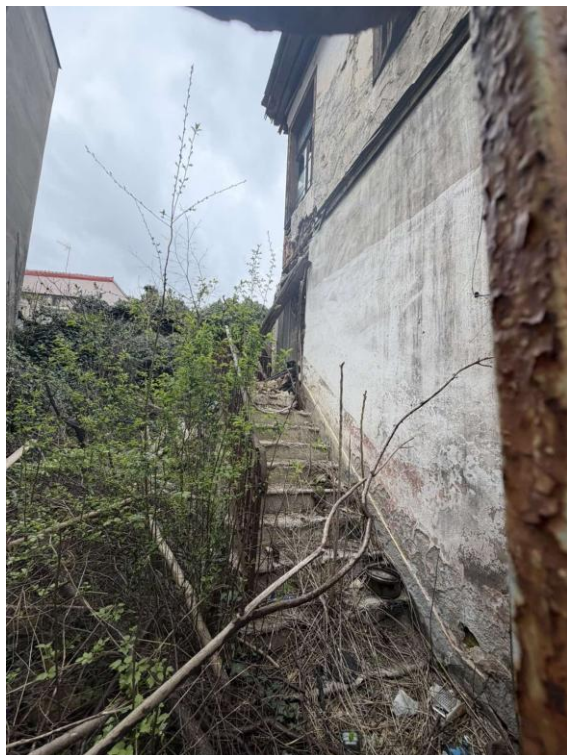
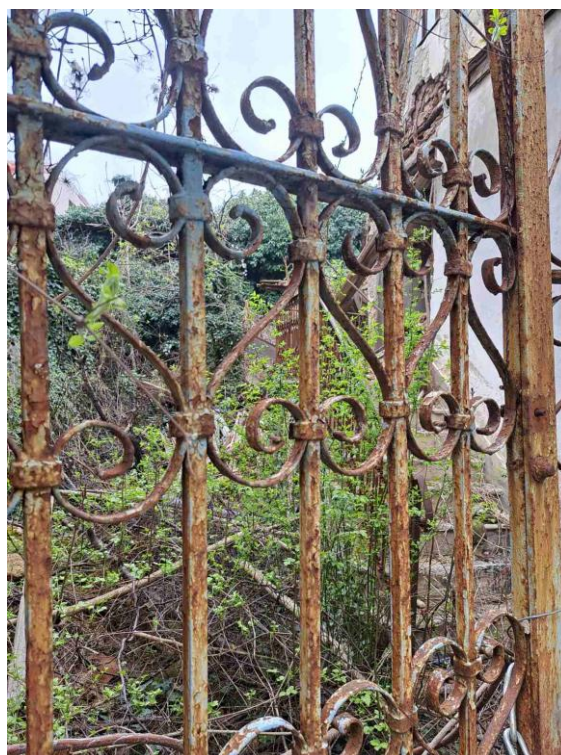
Τα μεταλλικά και ξύλινα στοιχεία στους εξώστες, στα κιγκλιδώματα, στην περίφραξη, καθώς και στα στοιχεία ενίσχυσης των τοιχοποιιών περιμετρικά του κτιρίου, παρουσιάζουν έντονη διάβρωση και χρήζουν άμεση αντικατάσταση.

Το οπίσθιο τμήμα του κτιρίου δεν υφίσταται πλέον, καθώς έχει καταρρεύσει ολοσχερώς.

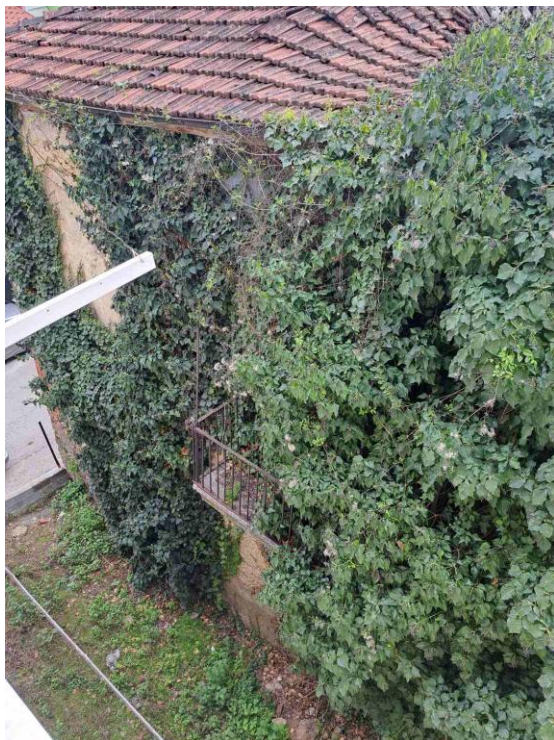
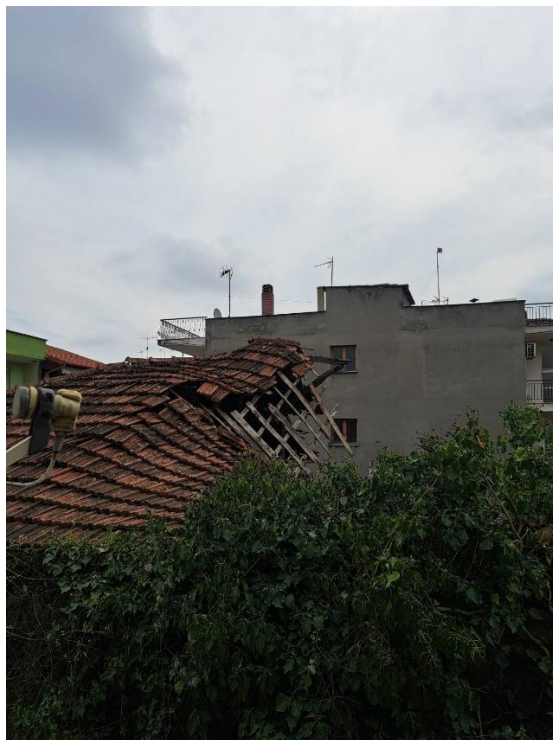
Το ισόγειο είναι κατασκευασμένο από πωρόλιθο και συμπαγή οπτόπλινθους (τούβλα), ενώ ο όροφος αποτελείται από μπαγδατί (ξύλινο σκελετό). Το σύνολο των στοιχείων του φέροντος οργανισμού και των στοιχείων πλήρωσης παρουσιάζει προχωρημένη αποσάθρωση. Τμήμα της πλάγιας όψης έχει ήδη καταρρεύσει, ενώ μεγάλο μέρος του κτίσματος έχει καλυφθεί από πλούσια βλάστηση, με όλες τις απορρέουσες αρνητικές συνέπειες. Επιπλέον, η στέγη εμφανίζει σημαντικές φθορές και μεμονωμένες υποχωρήσεις, όπως διαπιστώνεται μακροσκοπικά. Τα κουφώματα έχουν καταστραφεί σχεδόν ολοσχερώς και οι υαλοπίνακες είναι θρυμματισμένοι. Κατόπιν ελέγχου, το κτίριο κρίνεται επικινδύνως ετοιμόρροπο από δομική άποψη και επιβάλλεται η κατεδάφισή του.

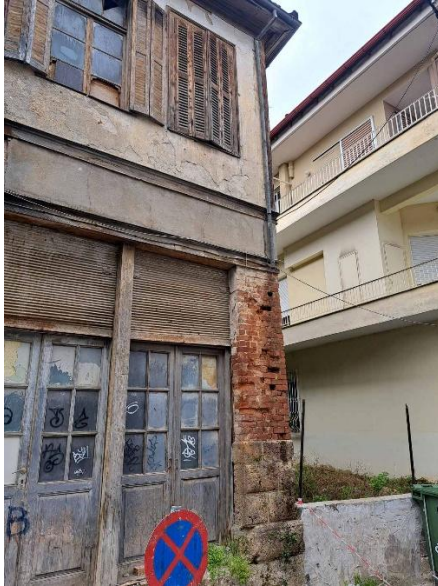
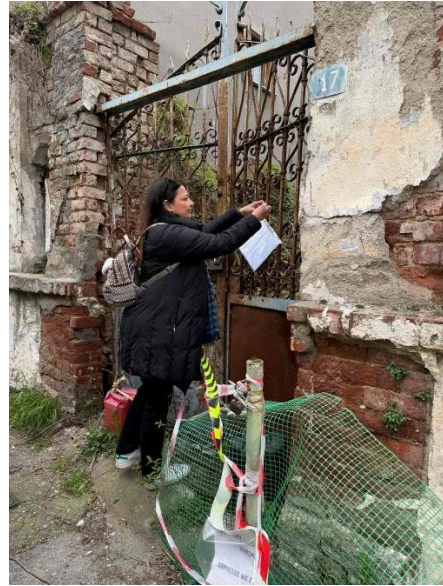
Στις 23 Μαρτίου, η Ε.ΕΠ.ΕΤ. (Ειδική Επιτροπή Επικινδύνως Ετοιμόρροπων) μετέβη στη Νάουσα, επί της οδού 17ης Οκτωβρίου 17, προκειμένου να διενεργήσει αυτοψία στην εν λόγω οικία και να αποτυπώσει τη φθορά και την επικινδυνότητα του κτιρίου.
