Νάουσα, 23 Μαρτίου 2026  
ΑΡ.ΠΡΩΤ. 24/2026

ΟΙΚΟΔΟΜΗ: **ΔΙΩΡΟΦΟ ΚΤΙΣΜΑ ΑΝΩ ΤΩΝ 100 ΕΤΩΝ**  
ΘΕΣΗ: επί της οδού Αγίου Νικολάου 15, στην Νάουσα  
ΦΕΡΟΜΕΝΟΙ ΙΔΙΟΚΤΗΤΕΣ Σαματά Γεωργίου, Γαβριηλίδη Θωμά και Γαβριηλίδη  
Χαράλαμπου

**ΕΚΘΕΣΗ ΑΥΤΟΨΙΑΣ της 1ης ΕΙΔΙΚΗΣ ΕΠΤΑΜΕΛΟΥΣ ΕΠΙΤΡΟΠΗΣ ΕΠΙΚΙΝΔΥΝΩΣ ΕΤΟΙΜΟΡΡΟΠΩΝ ΤΗΣ ΑΔΜΩ,  
ΧΩΡΙΚΗΣ ΑΡΜΟΔΙΟΤΗΤΑΣ ΚΕΝΤΡΙΚΗΣ ΜΑΚΕΔΟΝΙΑΣ**

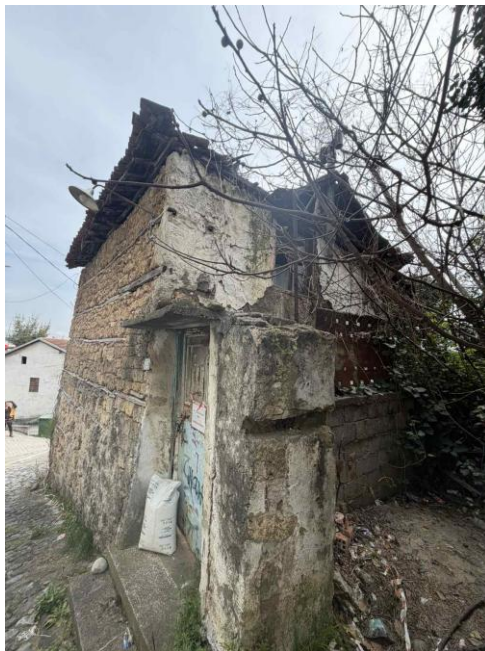
Πρόκειται για παλαιό εγκαταλελειμμένο κεραμοσκεπές κτίσμα με υπερυψωμένο ισόγειο και όροφο, κατασκευασμένο από πέτρα, μπουλμέ και ξύλα. Τα εξωτερικά επιχρίσματα έχουν αποκολληθεί και ο ξύλινος σκελετός της στέγης έχει σαπίσει. Μέρος του κτιρίου είναι καλυμμένο με βλάστηση. Το εσωτερικό του κτιρίου παρουσιάζει σημαντικές φθορές στην τοιχοποιία πλήρωσης, στα επιχρίσματα και στα δάπεδα. Όλα τα δομικά στοιχεία που αποτελούσαν κάποτε τον φέροντα οργανισμό και τα στοιχεία πλήρωσης του κτιρίου, είναι σήμερα σε πλήρη αποσάρθρωση με αποτέλεσμα το κτίριο να έχει απολέσει την στατική του επάρκεια. Για την

ελέγχουσα θεωρείται επικινδύνως ετοιμόρροπο από άποψη δομική και για το λόγο αυτό θα πρέπει άμεσα να κατεδαφιστεί.

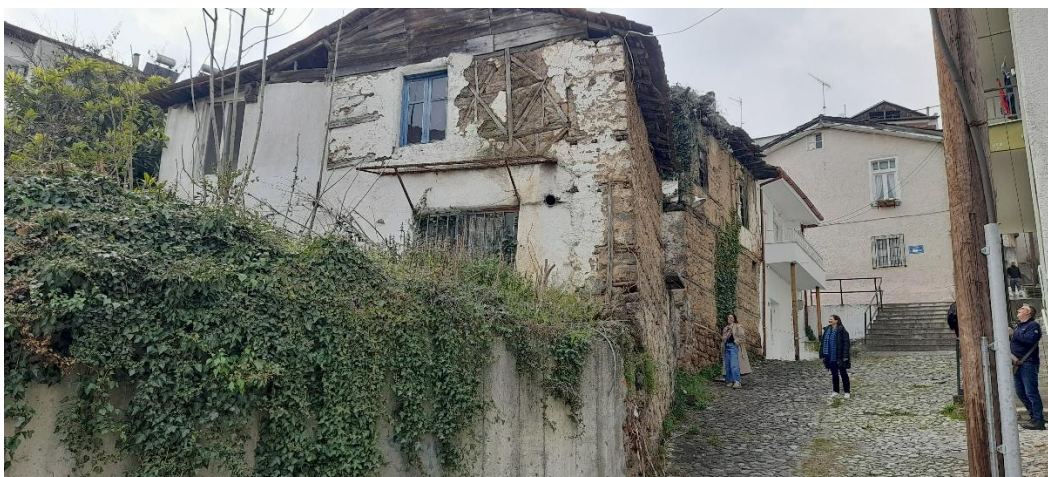
Το κτίσμα παρουσιάζει έντονη **απόκλιση από την κατακόρυφο** προς το εσωτερικό του οικοπέδου. Έχει σημαντικά **προβλήματα στατικής επάρκειας** και προχωρημένη **δομική φθορά**.

Τα ξύλινα στοιχεία των όψεων και της στέγης έχουν **διαβρωθεί και αποσυντεθεί**. Πέρα από την αποκόλληση των κεραμιδιών και των γείσων παρουσιάζονται **βυθίσεις και ολισθήσεις** στην στέγη.

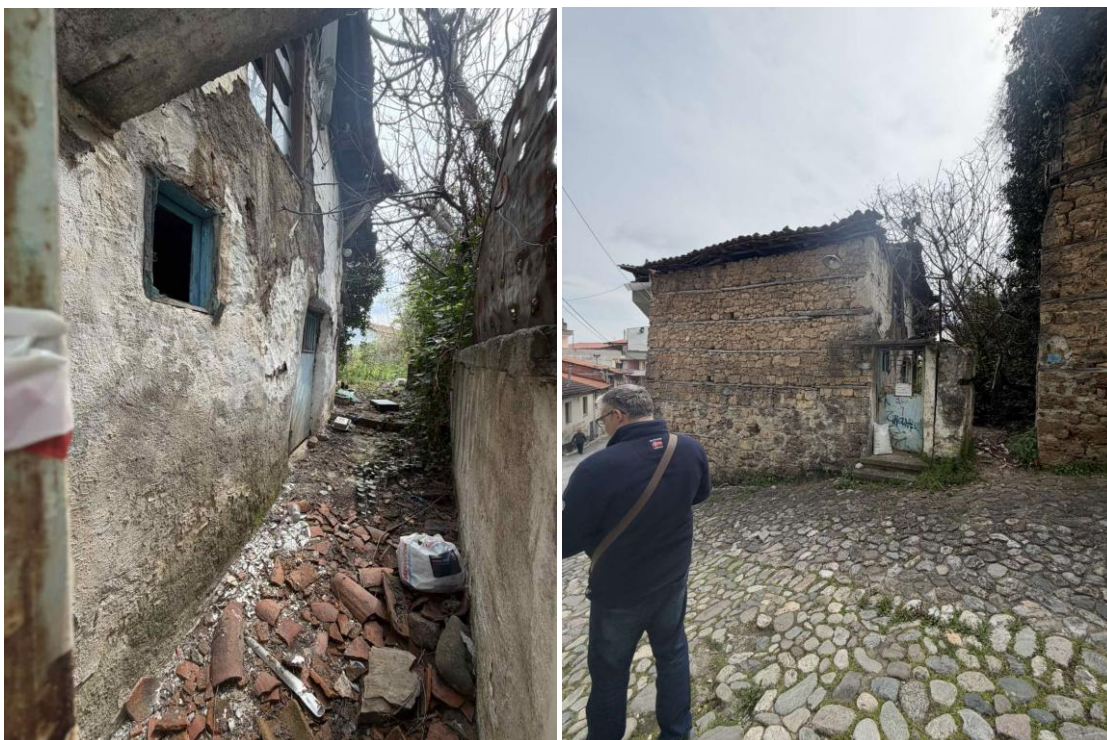
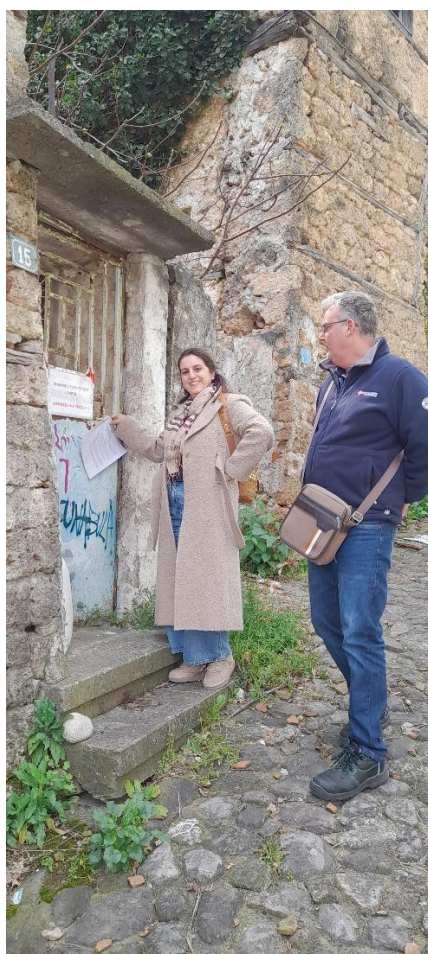
Στις εξωτερικές τοιχοποιίες παρατηρείται απώλεια και **έλλειψη συνεκτικότητας** στους αρμούς, στα επιχρίσματα, στους λίθους και στους τσατμάδες του ορόφου.
