Νάουσα, 23 Μαρτίου 2026  
ΑΡ.ΠΡΩΤ. 25/2026

ΟΙΚΟΔΟΜΗ: Διώροφη εγκαταλελειμμένη κατοικία ΑΝΩ ΤΩΝ 100 ΕΤΩΝ  
ΘΕΣΗ: επί της οδού Χρ. Λαναρά 39, στην Νάουσα  
ΦΕΡΟΜΕΝΟΙ ΙΔΙΟΚΤΗΤΕΣ Ζιάκα Αικατερίνης και Μπιζέκη Κωνσταντίνας

**ΕΚΘΕΣΗ ΑΥΤΟΨΙΑΣ της 1ης ΕΙΔΙΚΗΣ ΕΠΤΑΜΕΛΟΥΣ ΕΠΙΤΡΟΠΗΣ ΕΠΙΚΙΝΔΥΝΩΣ ΕΤΟΙΜΟΡΡΟΠΩΝ ΤΗΣ ΑΔΜΟ,  
ΧΩΡΙΚΗΣ ΑΡΜΟΔΙΟΤΗΤΑΣ ΚΕΝΤΡΙΚΗΣ ΜΑΚΕΔΟΝΙΑΣ**

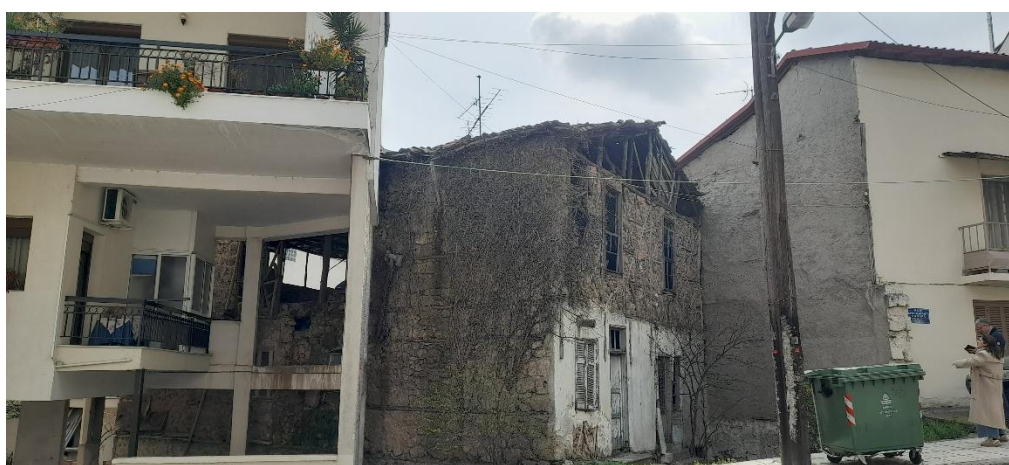
Κατά την αυτοψία διαπιστώθηκε η πολύ κακή κατάσταση του κτίσματος και, επιπροσθέτως, οι δυσμενείς επεμβάσεις σε αυτό.

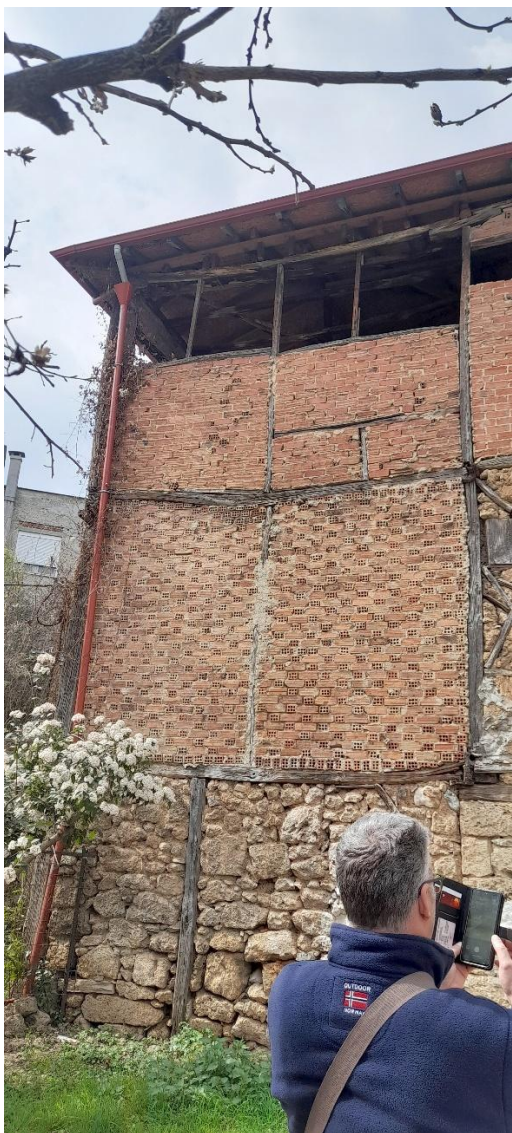
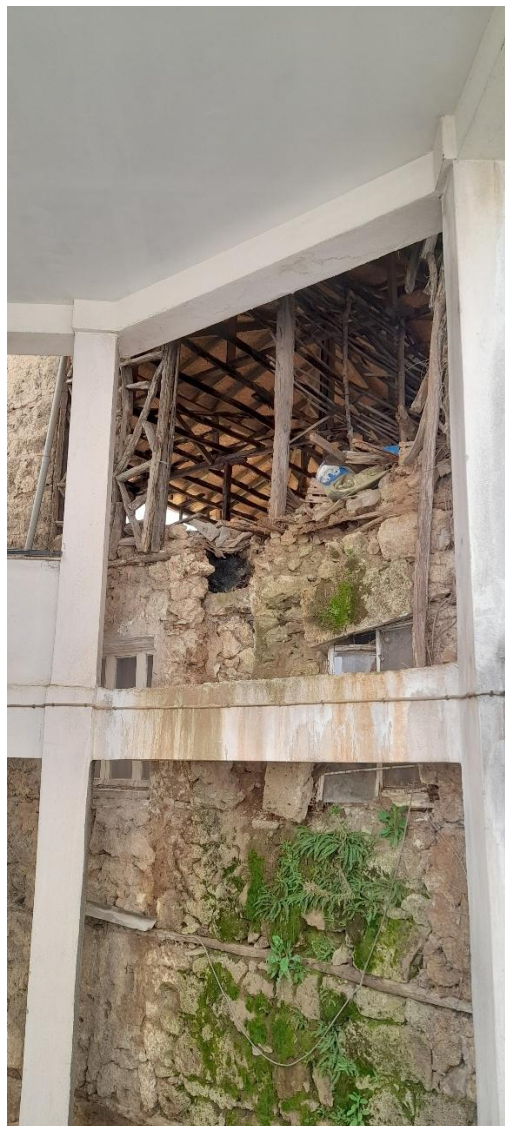
Παρατηρείται μίξη υλικών και τεχνοτροπιών με μεταγενέστερες προσθήκες, απώλεια μάζας, διάβρωση των ξύλινων στοιχείων, τοπικές καταρρεύσεις δομικών στοιχείων, έντονες ρηγματώσεις, διάβρωση της λιθοδομής και της θεμελίωσης και αποφλοιώσεις επιχρισμάτων.

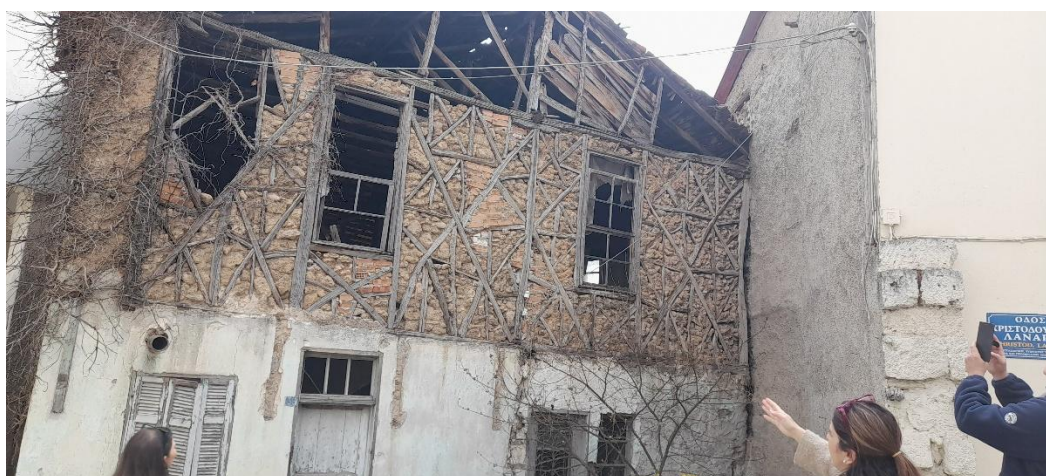
Στη στέγη παρατηρούνται καταστροφή των δομικών στοιχείων σπασμένοι ορθοστάτες κορφιάδες ελκυστηρες τεγίδες και πετωμα, με διατρήσεις κατά θέσεις και αποκολλήσεις κεραμιδιών, ενώ έχει συντηρηθεί επιλεκτικά μόνο το πίσω τμήμα της οροφής.

Κατά την ανέγερση των ομορων κτισμάτων παρατηρήθηκε σκόπιμη καταστροφή των όψεων μη δίνοντας το περιθωριο της αποκατάστασης.
